รายงานสถานการณ์สิ่งแวดล้อม
ภาคใต้ฝั่งอ่าวไทยตอนบน ปี 2567
(ชุมพร สุราษฎร์ธานี นครศรีธรรมราช พัทลุง)

กรมควบคุมมลพิษ
กระทรวงทรัพยากรธรรมชาติและสิ่งแวดล้อม
กรกฎาคม 2568

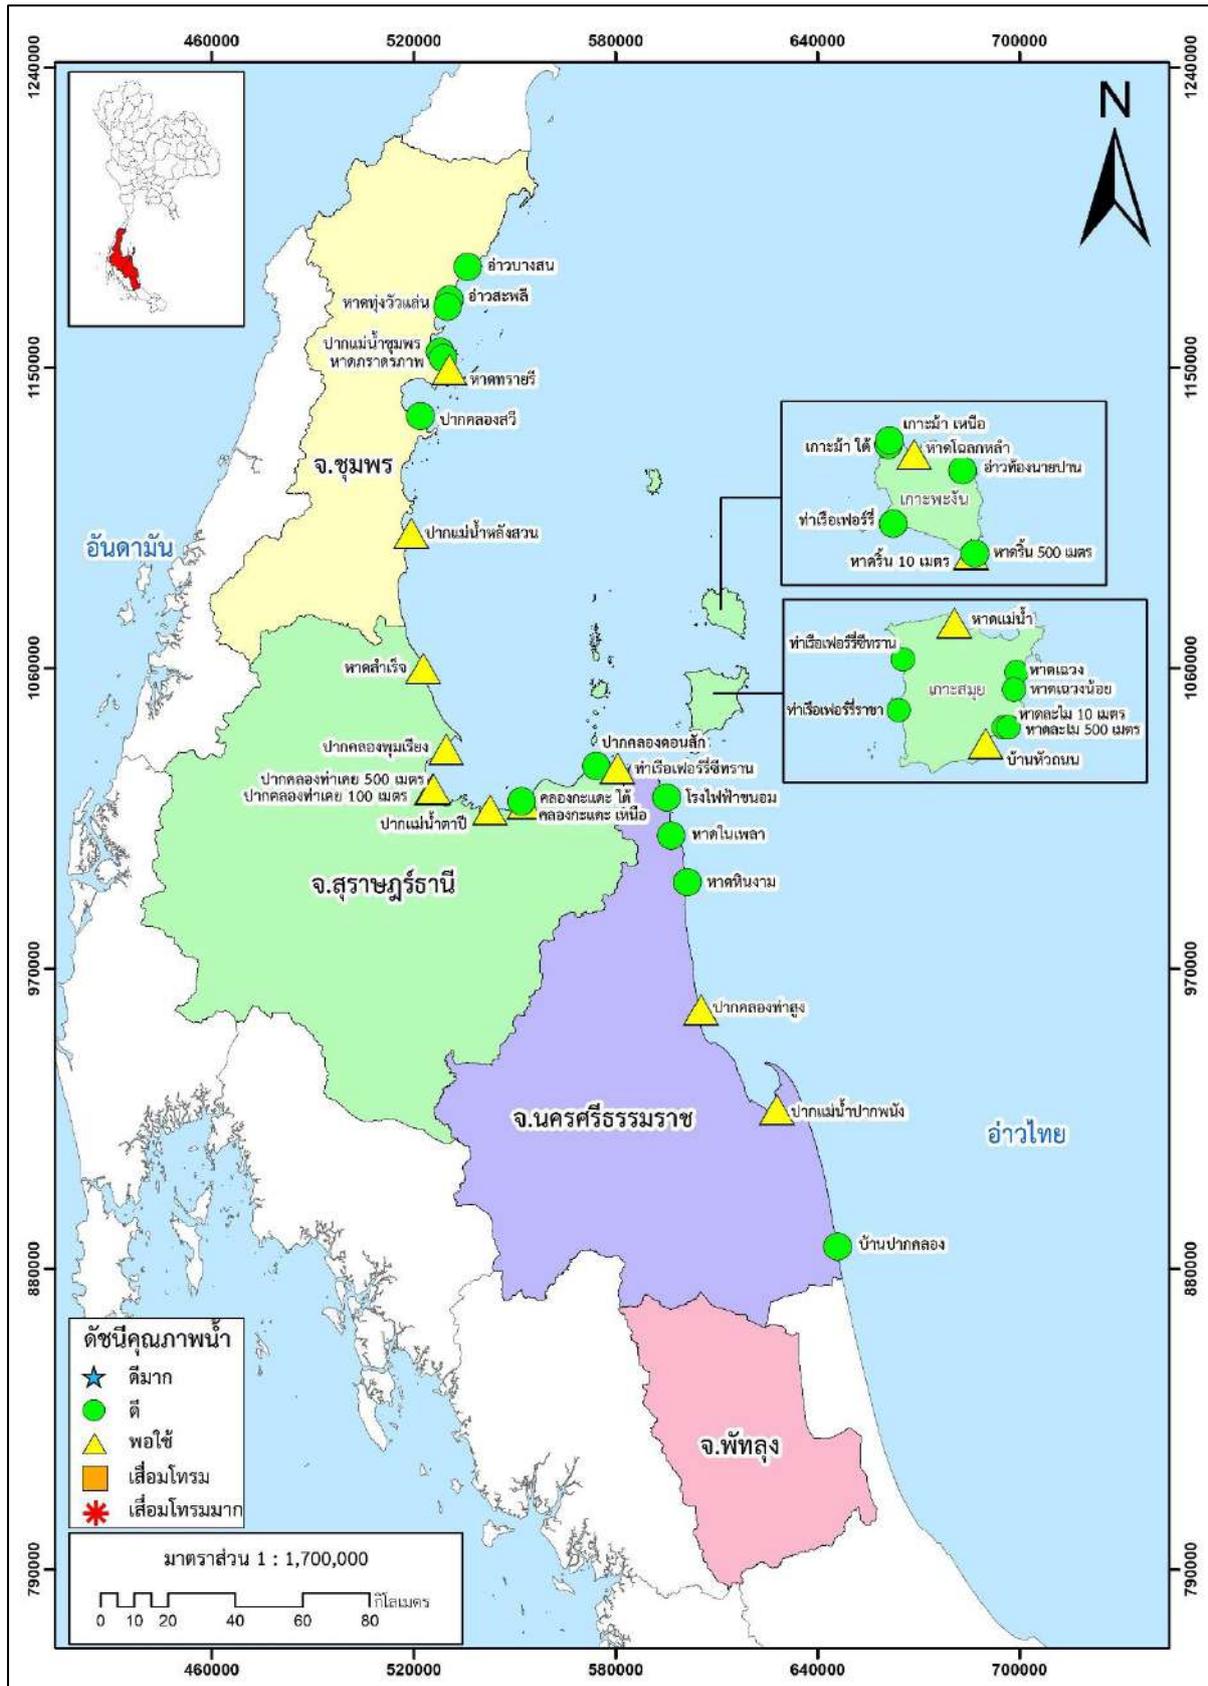
รูปที่ 10 แผนที่แสดงคุณภาพน้ำทะเลชายฝั่งบริเวณอ่าวไทยฝั่งตะวันตก ปี 2567

³ ดัชนีคุณภาพน้ำทะเล (Marine Water Quality Index : MWQI) ของกรมควบคุมมลพิษ ประเมินสถานการณ์คุณภาพน้ำทะเลโดยรวมมีค่าอยู่ระหว่าง 0 - 100 โดยช่วงคะแนน 0 - 25 จัดอยู่ในเกณฑ์เสื่อมโทรมมาก ช่วงคะแนนมากกว่า 25 - 50 จัดอยู่ในเกณฑ์เสื่อมโทรม ช่วงคะแนนมากกว่า 50 - 80 จัดอยู่ในเกณฑ์พอใช้ ช่วงคะแนนมากกว่า 80 - 90 จัดอยู่ในเกณฑ์ดี และช่วงคะแนนมากกว่า 90 - 100 จัดอยู่ในเกณฑ์ดีมาก โดยคำนวณจากข้อมูลคุณภาพน้ำทะเล 8 พารามิเตอร์ ได้แก่ ออกซิเจนละลาย (DO) แบคทีเรียกลุ่มโคลิฟอร์มทั้งหมด (TCB) ฟอสเฟต-ฟอสฟอรัส ($PO_4^{3-}-P$) ไนเตรท-ไนโตรเจน ($NO_3^- - N$) อุณหภูมิ (Temp.) สารแขวนลอย (SS) ความเป็นกรด-ด่าง (pH) แอมโมเนีย-ไนโตรเจน ($NH_3 - N$) โดยหากคุณภาพน้ำทะเลมีปริมาณสารกำจัดศัตรูพืชและสัตว์ และสารเป็นพิษ (Toxic elements) เช่นปรอท (Hg) แคดเมียม (Cd) โครเมียมรวม (Total Cr) โครเมียมเฮกซะวาเลนต์ (Cr^{6+}) ตะกั่ว (Pb) ทองแดง (Cu) ไซยาไนต์ (CN^-) และพีซีบี (PCBs) เกินมาตรฐานคุณภาพน้ำทะเล คะแนนดัชนีคุณภาพน้ำทะเลจะมีค่าเป็น "0" โดยทันที

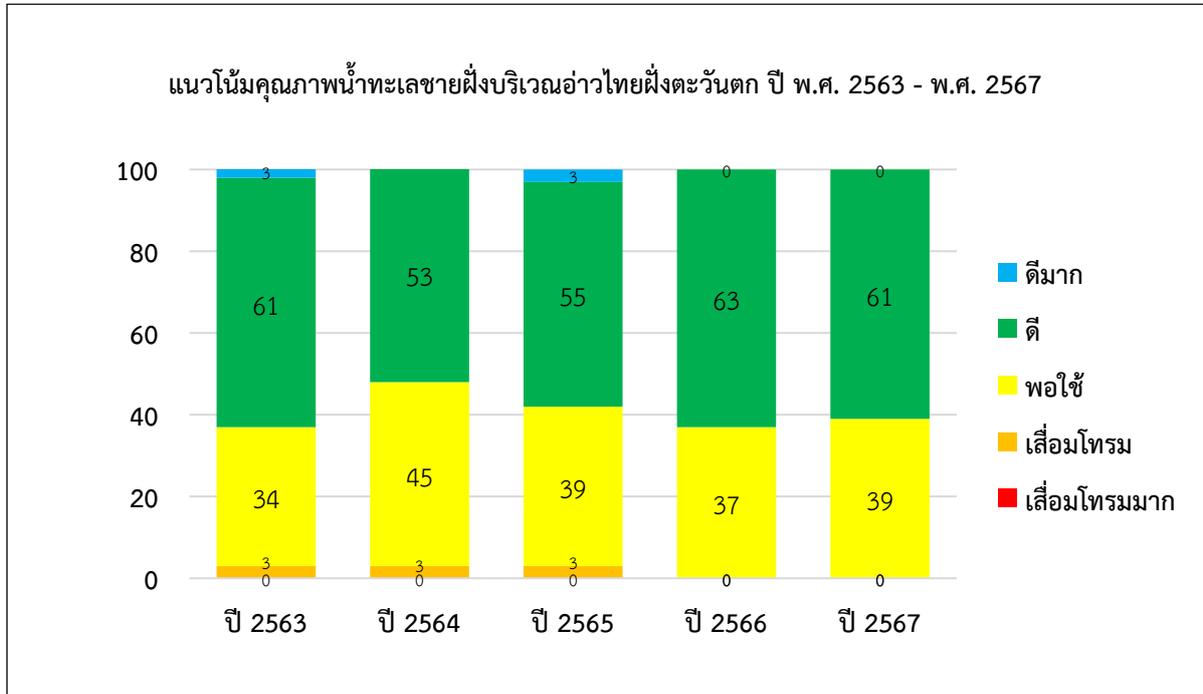
รูปที่ 11 กราฟแสดงแนวโน้มคุณภาพน้ำทะเลชายฝั่งบริเวณอ่าวไทยฝั่งตะวันตก ปี พ.ศ. 2563 – พ.ศ. 2567

เมื่อพิจารณาสถานการณ์คุณภาพน้ำทะเลชายฝั่งบริเวณอ่าวไทยฝั่งตะวันตก ระหว่างปี พ.ศ. 2563-2567 พบว่า ค่าดัชนีคุณภาพน้ำทะเล มีแนวโน้มค่อนข้างคงที่ โดยมีสัดส่วนของดัชนีคุณภาพน้ำทะเลอยู่ในเกณฑ์ดี มากกว่าร้อยละ 60 ขึ้นไป เมื่อเทียบกับปี พ.ศ. 2566 (รูปที่ 11)

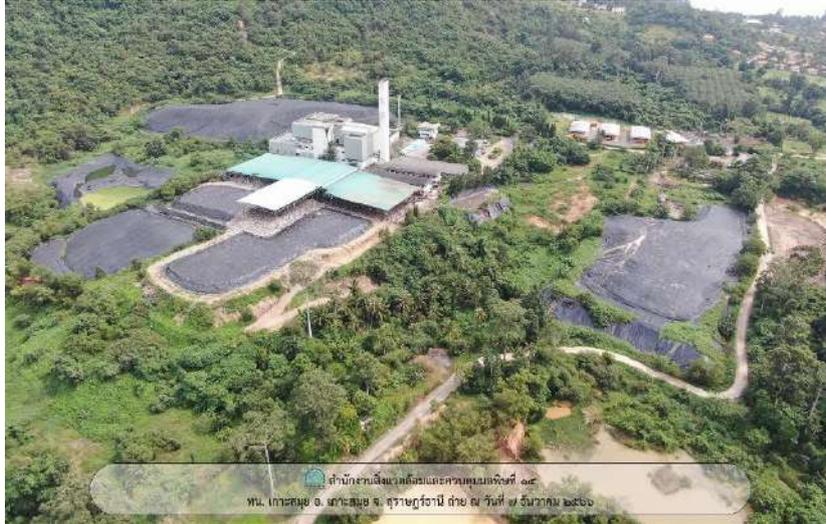
รูปที่ 18 ภาพถ่ายจากอากาศยานไร้คนขับสถานที่กำจัดขยะมูลฝอย ทน. เกาะสมุย โดย สคพ. 14 เมื่อวันที่ 7 ธันวาคม 2566

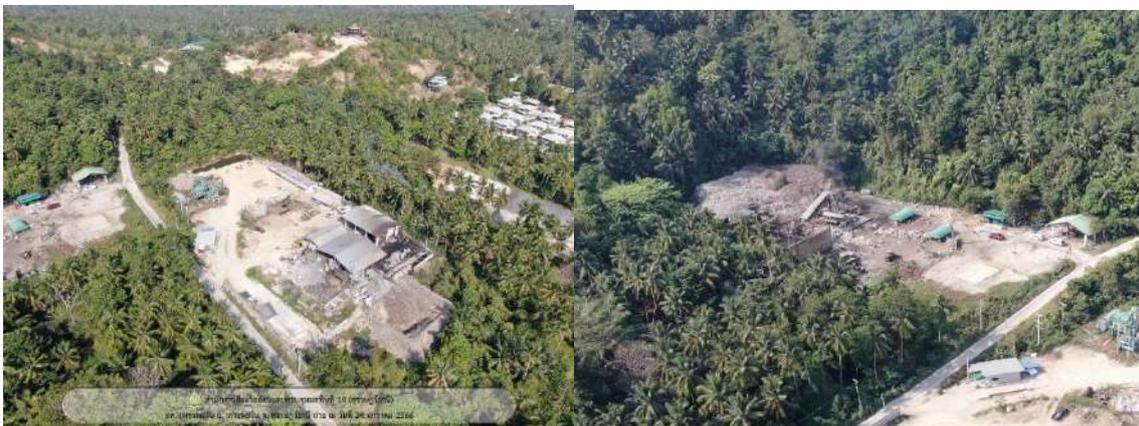
รูป 19 ภาพถ่ายจากอากาศยานไร้คนขับสถานที่กำจัดขยะมูลฝอย ทต. เกาะพะงัน (ซ้าย) และ ทต. เพชรพะงัน (ขวา) โดย สคพ. 14 เมื่อวันที่ 24 มกราคม 2566

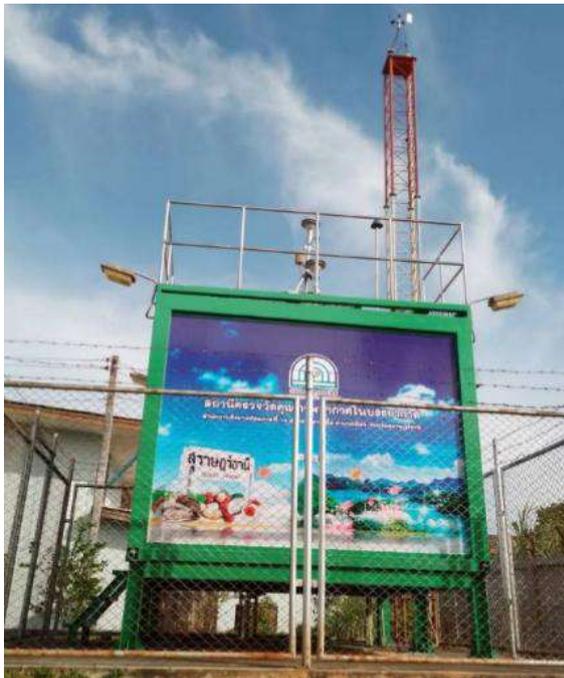
รูปที่ 21 สถานีตรวจวัดคุณภาพอากาศอัตโนมัติ
จังหวัดสุราษฎร์ธานี

1. สถานีตรวจวัดคุณภาพอากาศอัตโนมัติจังหวัดสุราษฎร์ธานี(แบบถาวร) ตั้งอยู่บริเวณสำนักงานสิ่งแวดล้อมและควบคุมมลพิษที่ 14 ตำบลมะขามเตี้ย อำเภอเมือง จังหวัดสุราษฎร์ธานี
2. สถานีตรวจวัดคุณภาพอากาศอัตโนมัติจังหวัดนครศรีธรรมราช(แบบถาวร) ตั้งอยู่บริเวณศูนย์ฟื้นฟูสุขภาพผู้สูงอายุ ตำบลคลัง อำเภอเมืองนครศรีธรรมราช จังหวัดนครศรีธรรมราช
3. เครื่องตรวจวัดฝุ่นละอองขนาดเล็กไม่เกิน 2.5 ไมครอน (PM_{2.5}) สำหรับตรวจวัดภายนอกอาคารจังหวัดพัทลุง ตั้งอยู่บริเวณสำนักงานทรัพยากรธรรมชาติและสิ่งแวดล้อมจังหวัดพัทลุง ตำบลควนมะพร้าว อำเภอเมืองพัทลุง จังหวัดพัทลุง
4. เครื่องตรวจวัดฝุ่นละอองขนาดเล็กไม่เกิน 2.5 ไมครอน (PM_{2.5}) สำหรับตรวจวัดภายนอกอาคารจังหวัดชุมพร ตั้งอยู่บริเวณสนามกีฬาากลางจังหวัดชุมพร ตำบลท่าตะเภา อำเภอเมืองชุมพร จังหวัดชุมพร

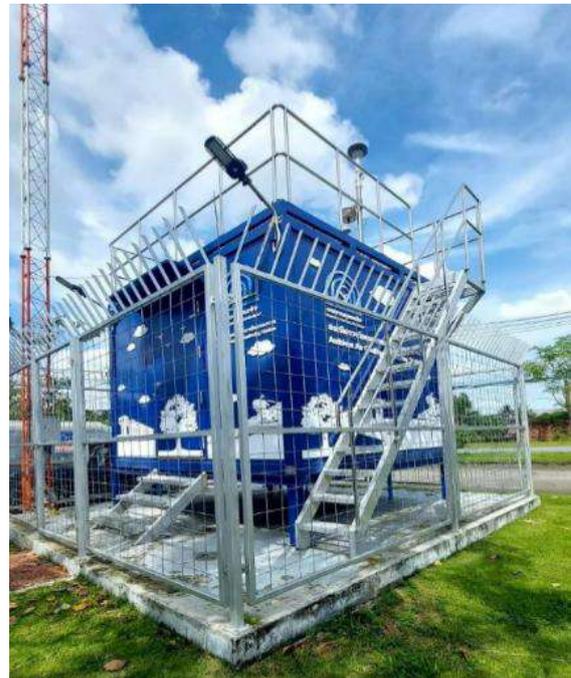
รูปที่ 22 สถานีตรวจวัดคุณภาพอากาศอัตโนมัติ
จังหวัดนครศรีธรรมราช

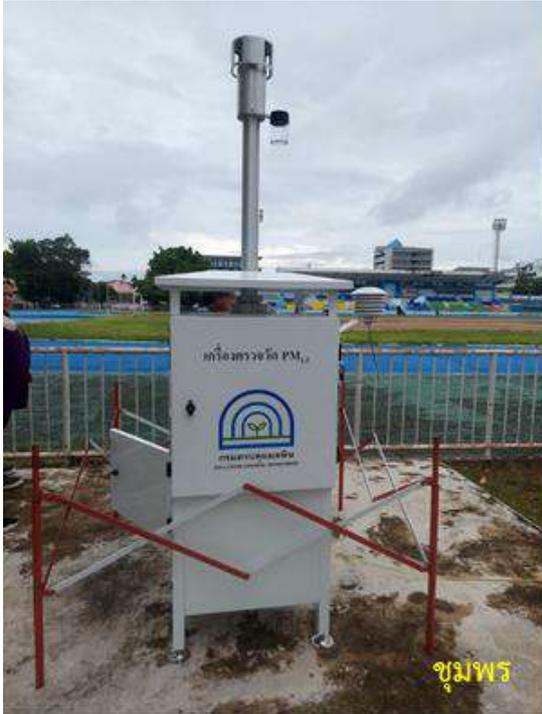
รูปที่ 23 เครื่องตรวจวัดฝุ่นละอองขนาดไม่เกิน 2.5 ไมครอน (PM_{2.5}) สำหรับตรวจวัดภายนอกอาคาร จังหวัดพัทลุง

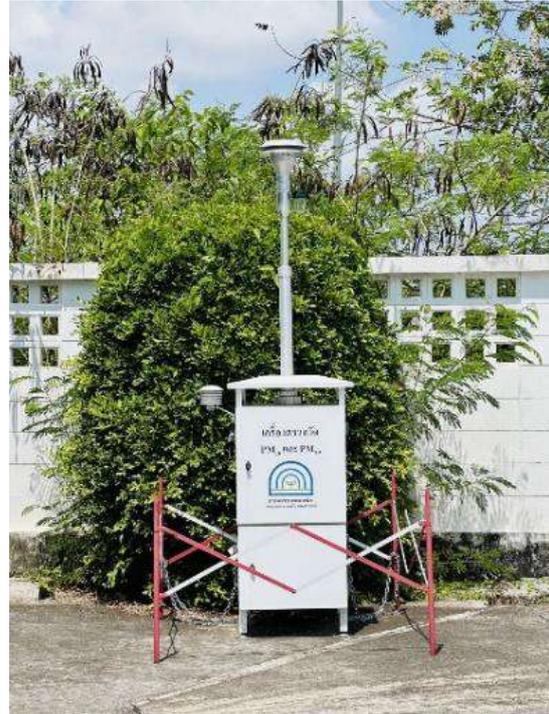
รูปที่ 24 เครื่องตรวจวัดฝุ่นละอองขนาดไม่เกิน 2.5 ไมครอน (PM_{2.5}) สำหรับตรวจวัดภายนอกอาคาร จังหวัดชุมพร

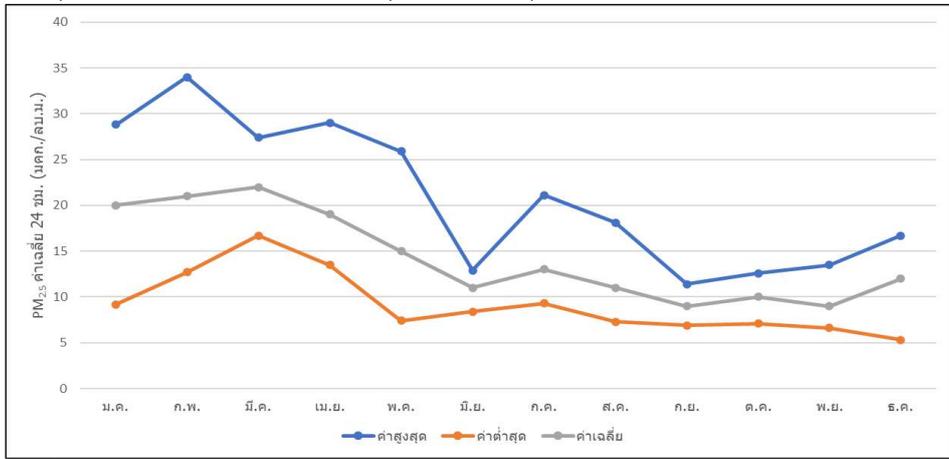
รูปที่ 25 กราฟแสดงผลการตรวจวัดคุณภาพอากาศในบรรยากาศจังหวัดสุราษฎร์ธานี ปี 2567

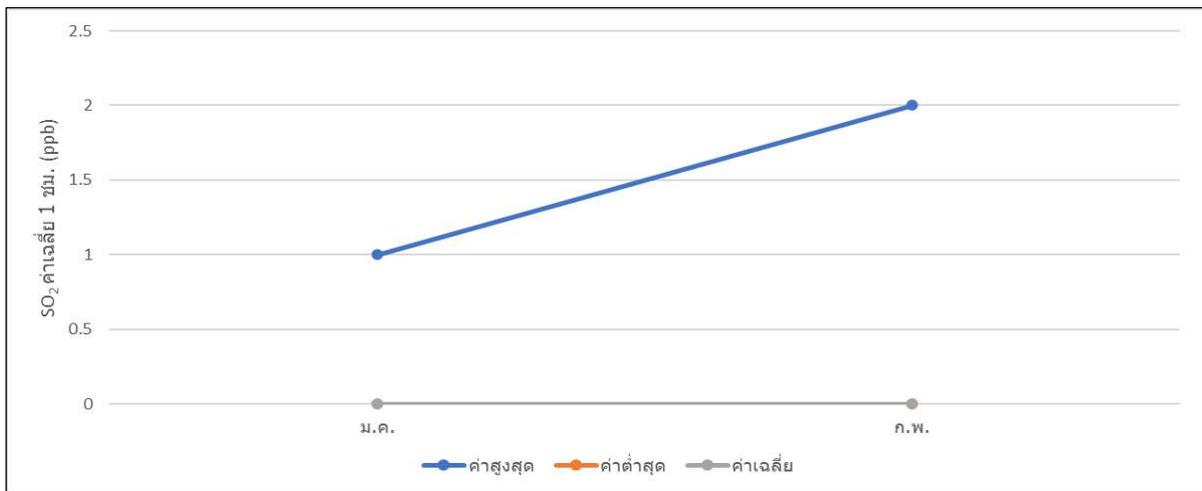
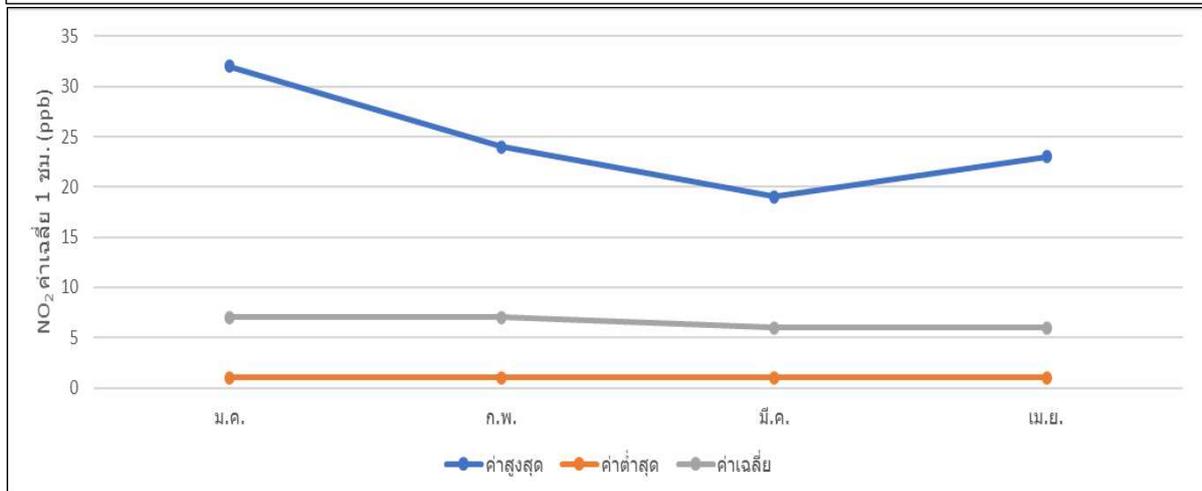
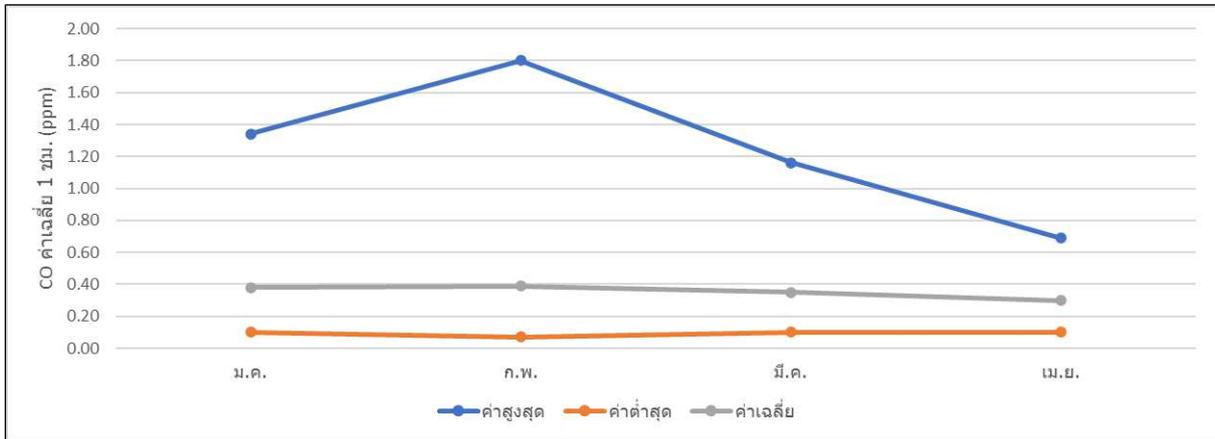
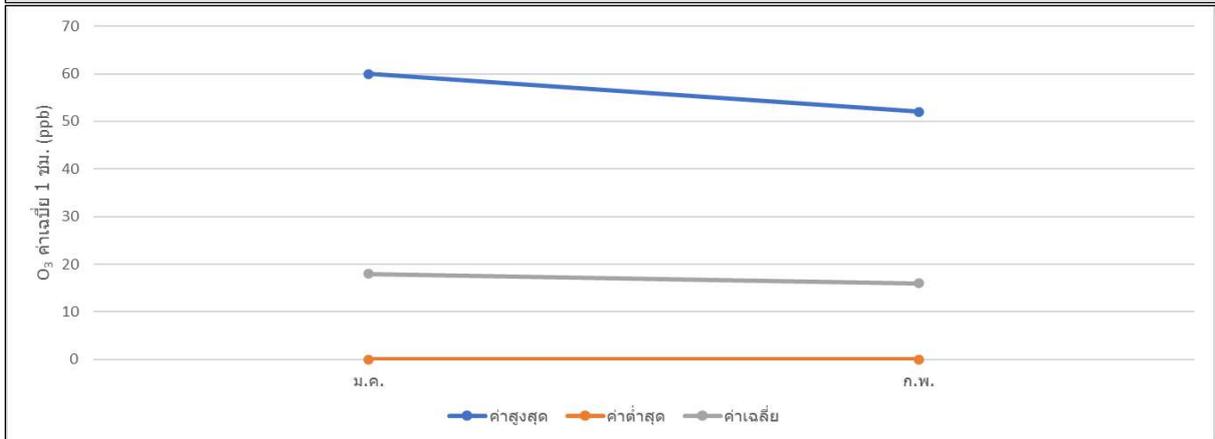
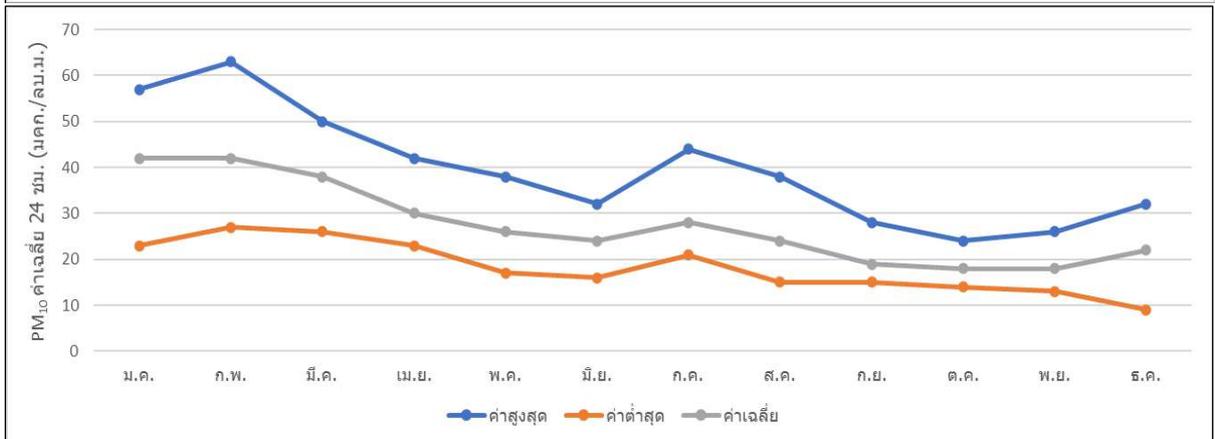
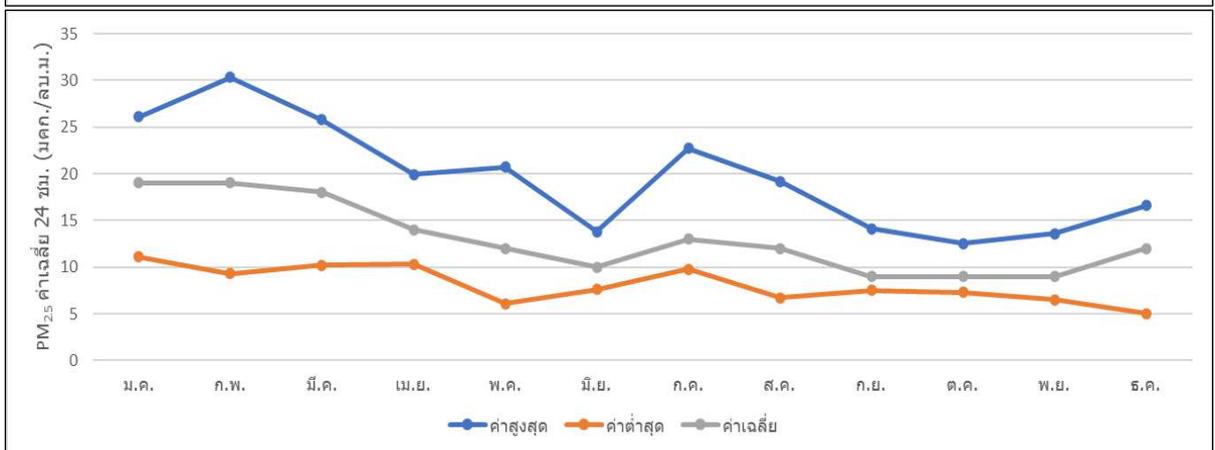
รูปที่ 26 กราฟแสดงผลการตรวจวัดคุณภาพอากาศในบรรยากาศจังหวัดนครศรีธรรมราช ปี 2567

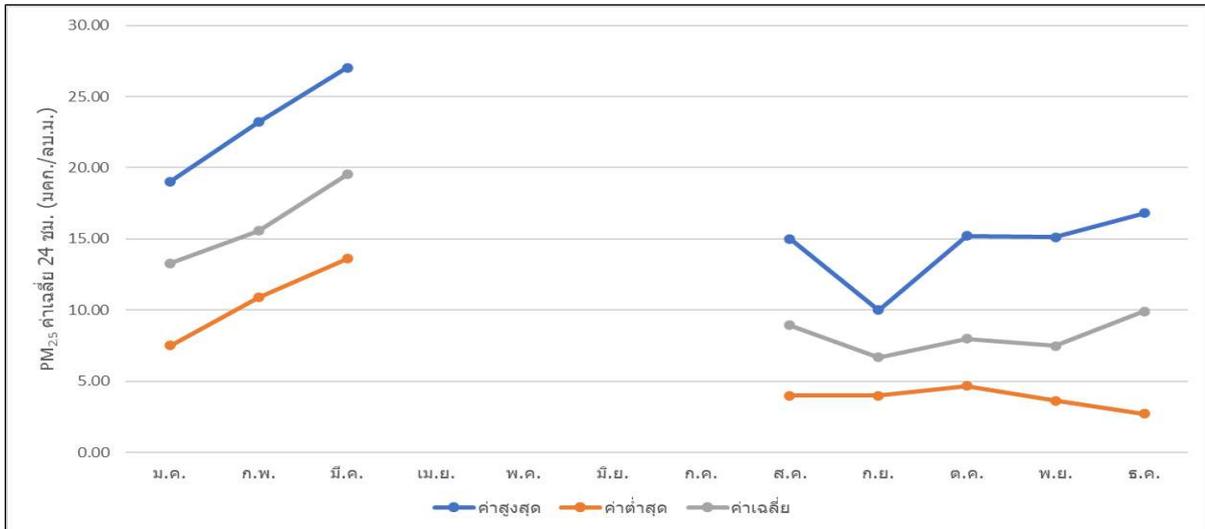
รูปที่ 27 กราฟแสดงผลการตรวจวัดคุณภาพอากาศในบรรยากาศจังหวัดพัทลุง ปี 2567

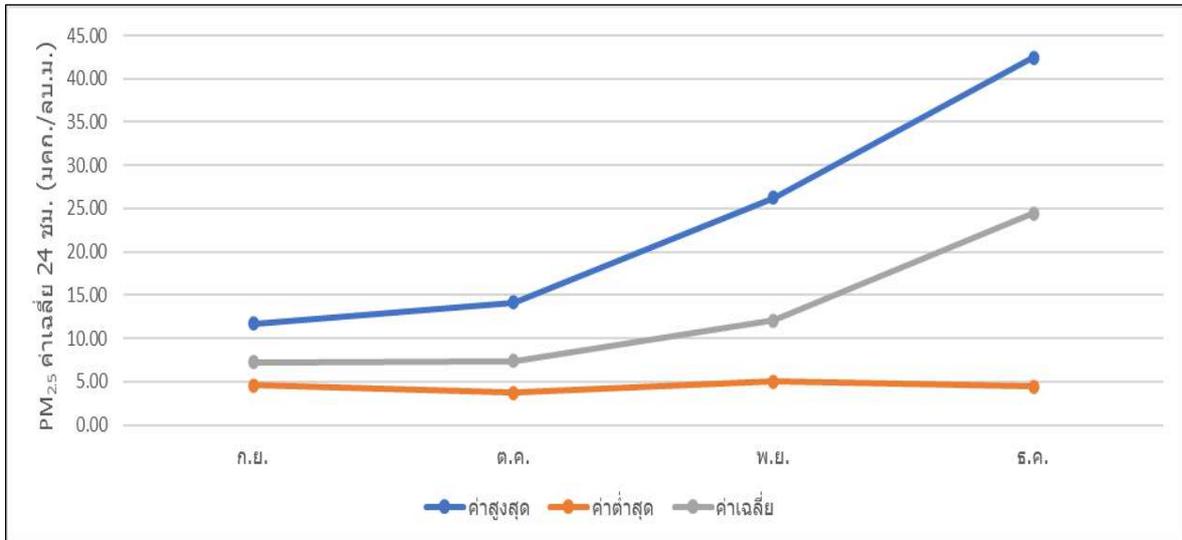
รูปที่ 28 กราฟแสดงผลการตรวจวัดคุณภาพอากาศในบรรยากาศจังหวัดชุมพร ปี 2567

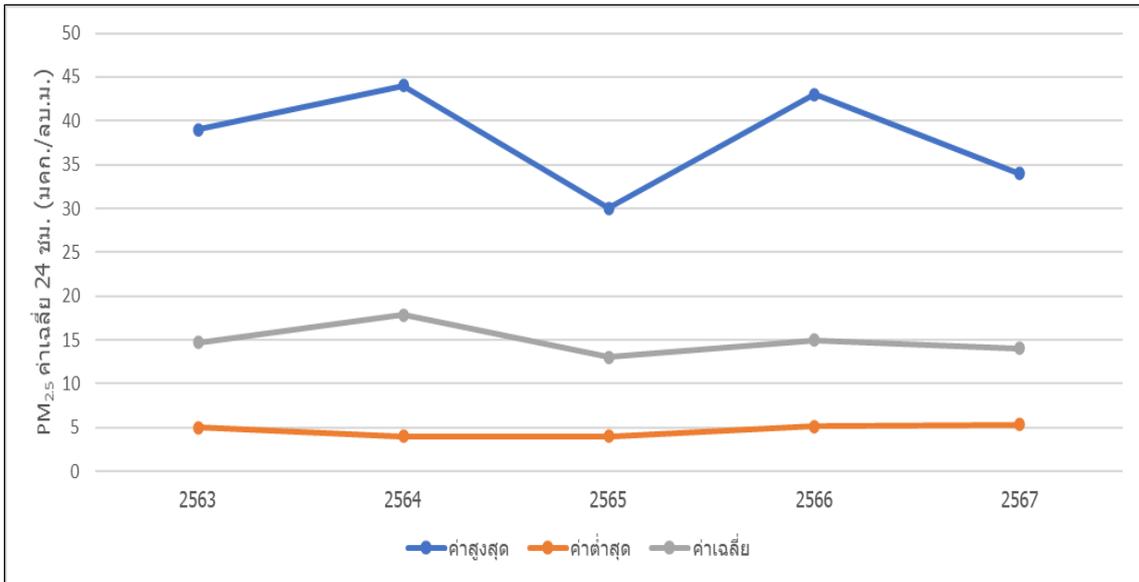
รูปที่ 29 ปริมาณฝุ่นละอองขนาดเล็กไม่เกิน 2.5 ไมครอน (PM_{2.5}) ตั้งแต่ ปี พ.ศ. 2563 – 2567

- ฝุ่นละอองขนาดเล็กไม่เกิน 2.5 ไมครอน (PM_{2.5}) จากการตรวจวัดตั้งแต่วันที่ 1 มกราคม 2563 ถึง 31 พฤษภาคม 2566 มีค่าเฉลี่ย 24 ชั่วโมง อยู่ในช่วง 4 – 44 $\mu\text{g}/\text{m}^3$ ค่าสูงสุดอยู่ในปี 2564 พบว่ามีค่าไม่เกินค่ามาตรฐานที่กำหนด (ก่อนวันที่ 31 พฤษภาคม 2566 กำหนดค่าเฉลี่ย 24 ชั่วโมง จะต้องไม่เกิน 50 $\mu\text{g}/\text{m}^3$) และผลการตรวจวัดตั้งแต่วันที่ 1 มิถุนายน 2566 ถึง 31 ธันวาคม 2567 มีค่าเฉลี่ย 24 ชั่วโมง อยู่ในช่วง 5.1 – 34 $\mu\text{g}/\text{m}^3$ ซึ่งมีค่าไม่เกินค่ามาตรฐานที่กำหนดเช่นกัน (ตั้งแต่วันที่ 1 มิถุนายน 2566 เป็นต้นไป กำหนดค่าเฉลี่ย 24 ชั่วโมง จะต้องไม่เกิน 37.5 $\mu\text{g}/\text{m}^3$) ส่วนค่าเฉลี่ยรายปีอยู่ในช่วง 13 – 18 $\mu\text{g}/\text{m}^3$ มีค่าเฉลี่ยรายปีสูงสุดในปี 2564 และมีค่าต่ำสุดในปี 2565 จากการตรวจวัด พบว่า ปี 2564 มีค่าเฉลี่ยรายปีเกินค่ามาตรฐานที่กำหนด ซึ่งมีค่า 16 $\mu\text{g}/\text{m}^3$ ส่วนในปี 2563, 2565, 2566 และ 2567 มีค่าเฉลี่ยรายปีไม่เกินค่ามาตรฐานที่กำหนด (ค่าเฉลี่ยรายปีจะต้องไม่เกิน 15 $\mu\text{g}/\text{m}^3$) ดังรูปที่ 29

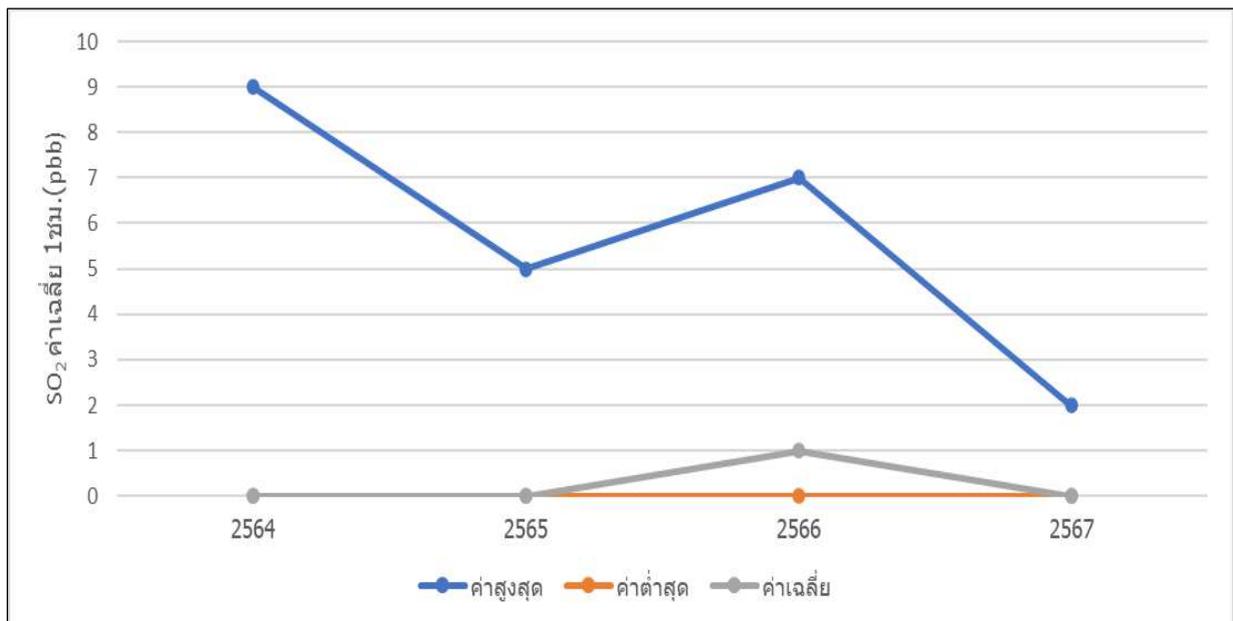
รูปที่ 30 ปริมาณก๊าซซัลเฟอร์ไดออกไซด์ (SO₂) ตั้งแต่ ปี 2564 – 2567

- **ก๊าซซัลเฟอร์ไดออกไซด์ (SO₂)** จากการตรวจวัดตั้งแต่ปี 2564 – 2567 มีค่าเฉลี่ย 1 ชั่วโมง อยู่ในช่วง 0 – 9 ส่วนในพันล้านส่วน (ppb) ค่าสูงสุดอยู่ในปี 2564 พบว่า มีค่าไม่เกินค่ามาตรฐานที่กำหนด (ค่าเฉลี่ย 1 ชั่วโมง จะต้องไม่เกิน 300 ppb) ค่าเฉลี่ยรายปีอยู่ในช่วง 0 – 1 ppb พบว่า ทุกปี มีค่าเฉลี่ยรายปีไม่เกินค่ามาตรฐานที่กำหนด (ค่าเฉลี่ยรายปีจะต้องไม่เกิน 40 ppb) ดังรูปที่ 30

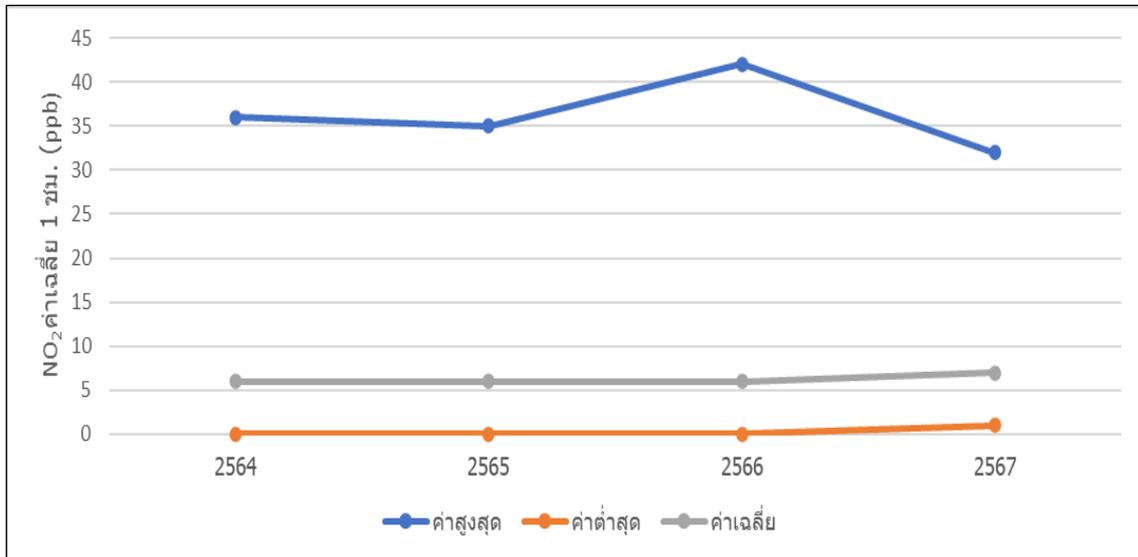
รูปที่ 31 ปริมาณก๊าซไนโตรเจนไดออกไซด์ (NO_2) ค่าเฉลี่ย 1 ชั่วโมง ปี 2564 – 2567

● ก๊าซไนโตรเจนไดออกไซด์ (NO_2) จากการตรวจวัดตั้งแต่ปี 2564 – 2567 มีค่าเฉลี่ย 1 ชั่วโมง อยู่ในช่วง 0 – 42 ส่วนในพันล้านส่วน (ppb) ค่าสูงสุดอยู่ในปี 2566 พบว่า มีค่าไม่เกินค่ามาตรฐานที่กำหนด (ค่าเฉลี่ย 1 ชั่วโมง จะต้องไม่เกิน 170 ppb) ค่าเฉลี่ยรายปีมีค่าเท่ากับ 6 – 7 ppb พบว่า ทุกปี มีค่าเฉลี่ยรายปีไม่เกินค่ามาตรฐานที่กำหนด (ค่าเฉลี่ยรายปีจะต้องไม่เกิน 30 ppb) ดังรูปที่ 31

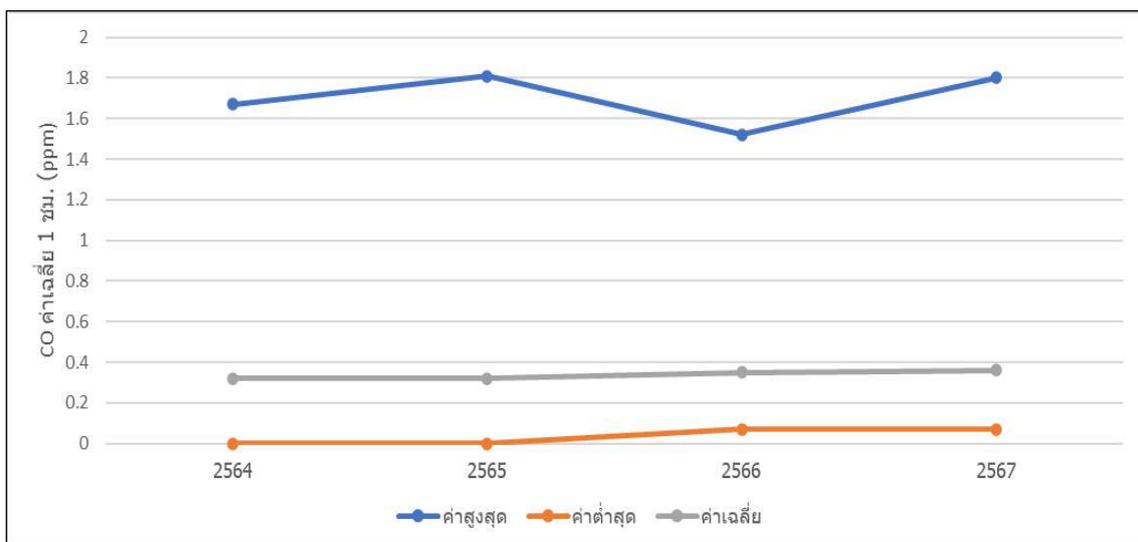
รูปที่ 32 ปริมาณก๊าซคาร์บอนมอนอกไซด์ (CO) ค่าเฉลี่ย 1 ชั่วโมง ปี 2564 – 2567

● ก๊าซคาร์บอนมอนอกไซด์ (CO) จากการตรวจวัดตั้งแต่ปี 2564 – 2567 มีค่าเฉลี่ย 1 ชั่วโมงอยู่ในช่วง 0 – 1.81 ส่วนในล้านส่วน (ppm) ค่าสูงสุดอยู่ในปี 2565 พบว่า มีค่าไม่เกินค่ามาตรฐานที่กำหนด (ค่าเฉลี่ย 1 ชั่วโมง จะต้องไม่เกิน 30 ppm) ส่วนค่าเฉลี่ย 8 ชั่วโมง อยู่ในช่วง 0 – 1.14 ppm ค่าสูงสุดอยู่ในปี 2567 พบว่า มีค่าไม่เกินค่ามาตรฐานที่กำหนด (ค่าเฉลี่ย 8 ชั่วโมง จะต้องไม่เกิน 9 ppm) ค่าเฉลี่ยรายปีอยู่ในช่วง 0.32 – 0.36 ppm ดังรูปที่ 32

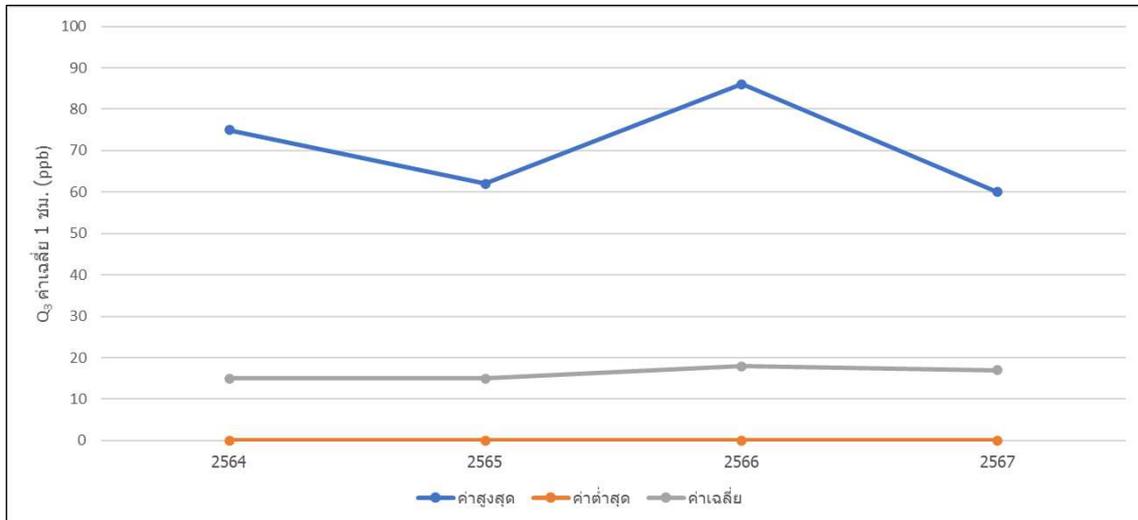
รูปที่ 33 ปริมาณก๊าซโอโซน (O_3) ตั้งแต่ ปี 2564 – 2567

● **ก๊าซโอโซน (O_3)** จากการตรวจวัดตั้งแต่ปี 2564 – 2567 มีค่าเฉลี่ย 1 ชั่วโมง อยู่ในช่วง 0 – 86 ส่วนในพันล้านส่วน (ppb) ค่าเฉลี่ย 1 ชั่วโมงสูงสุดอยู่ในปี 2566 พบว่า มีค่าไม่เกินค่ามาตรฐานที่กำหนด (ค่าเฉลี่ย 1 ชั่วโมง จะต้องไม่เกิน 100 ppb) ค่าเฉลี่ย 8 ชั่วโมง อยู่ในช่วง 0 – 77 ppb มีค่าสูงสุดอยู่ในปี 2566 พบว่า ทั้งสามปีมีค่าเกินค่ามาตรฐานที่กำหนด จำนวน 1 วัน ในปี 2566 (ค่าเฉลี่ย 8 ชั่วโมง จะต้องไม่เกิน 70 ppb) ค่าเฉลี่ยรายปีอยู่ในช่วง 15 – 18 ppb ดังรูปที่ 33

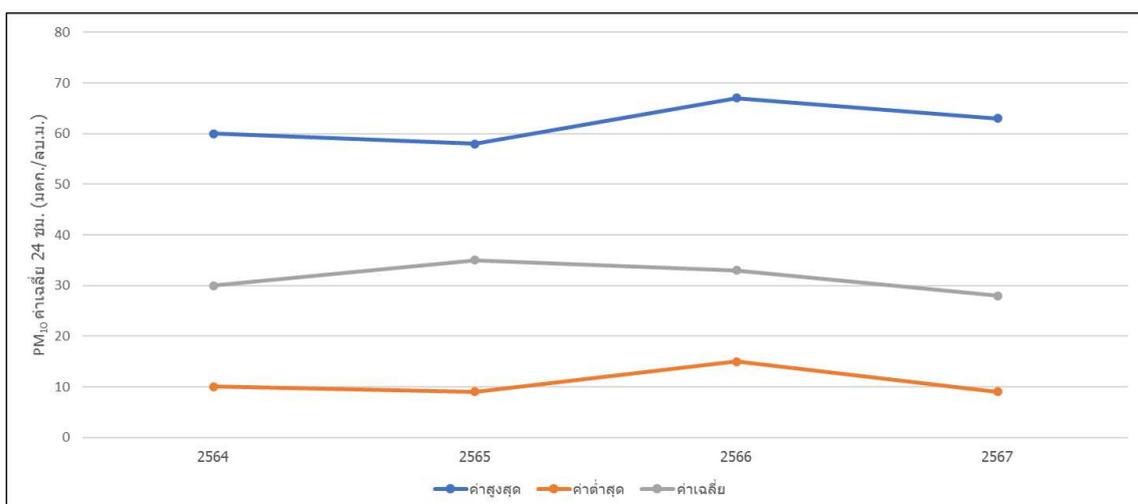
รูปที่ 34 ปริมาณฝุ่นละอองขนาดไม่เกิน 10 ไมครอน (PM_{10}) ตั้งแต่ ปี 2564 – 2567

● **ฝุ่นละอองขนาดไม่เกิน 10 ไมครอน (PM_{10})** จากการตรวจวัดตั้งแต่ปี 2564 – 2567 มีค่าเฉลี่ย 24 ชั่วโมง อยู่ในช่วง 9 – 67 ไมโครกรัมต่อลูกบาศก์เมตร ($\mu g/m^3$) ค่าสูงสุดอยู่ในปี 2566 พบว่า มีค่าไม่เกินค่ามาตรฐานที่กำหนด (ค่าเฉลี่ย 24 ชั่วโมง จะต้องไม่เกิน 120 $\mu g/m^3$) ค่าเฉลี่ยรายปี อยู่ในช่วง 28 – 35 $\mu g/m^3$ มีค่าสูงสุดในปี 2565 และต่ำสุดในปี 2567 พบว่า ทุกปีมีค่าเฉลี่ยรายปีไม่เกินค่ามาตรฐานที่กำหนด (ค่าเฉลี่ยรายปีจะต้องไม่เกิน 50 $\mu g/m^3$) ดังรูปที่ 34

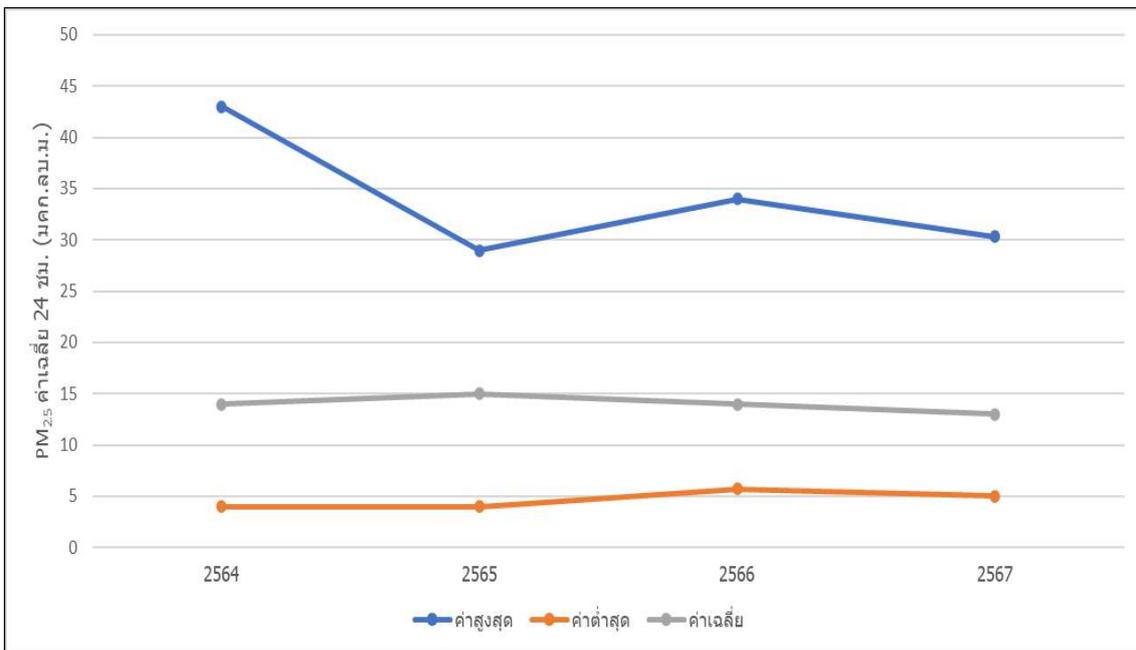
รูปที่ 35 ปริมาณฝุ่นละอองขนาดเล็กไม่เกิน 2.5 ไมครอน (PM_{2.5}) ตั้งแต่ ปี 2564 – 2567

● **ฝุ่นละอองขนาดเล็กไม่เกิน 2.5 ไมครอน (PM_{2.5})** จากการตรวจวัดตั้งแต่วันที่ 1 มกราคม 2564 ถึง 31 พฤษภาคม 2566 มีค่าเฉลี่ย 24 ชั่วโมง อยู่ในช่วง 4 – 43 $\mu\text{g}/\text{m}^3$ ค่าสูงสุดอยู่ในปี 2564 พบว่ามีค่าไม่เกินค่ามาตรฐานที่กำหนด (ก่อนวันที่ 31 พฤษภาคม 2566 กำหนดค่าเฉลี่ย 24 ชั่วโมง จะต้องไม่เกิน 50 $\mu\text{g}/\text{m}^3$) และผลการตรวจวัดตั้งแต่วันที่ 1 มิถุนายน 2566 ถึง 31 ธันวาคม 2566 มีค่าเฉลี่ย 24 ชั่วโมง อยู่ในช่วง 5.0 – 30.3 $\mu\text{g}/\text{m}^3$ ซึ่งมีค่าไม่เกินค่ามาตรฐานที่กำหนดเช่นกัน (ตั้งแต่วันที่ 1 มิถุนายน 2566 เป็นต้นไป กำหนดค่าเฉลี่ย 24 ชั่วโมง จะต้องไม่เกิน 37.5 $\mu\text{g}/\text{m}^3$) ส่วนค่าเฉลี่ยรายปีอยู่ในช่วง 13 – 15 $\mu\text{g}/\text{m}^3$ มีค่าเฉลี่ยรายปีสูงสุดในปี 2565 และมีค่าต่ำสุดในปี 2567 จากการตรวจวัด พบว่ามีทุกปีมีค่าเฉลี่ยรายปีไม่เกินค่ามาตรฐานที่กำหนด (ค่าเฉลี่ยรายปีจะต้องไม่เกิน 15 $\mu\text{g}/\text{m}^3$) ดังรูปที่ 35

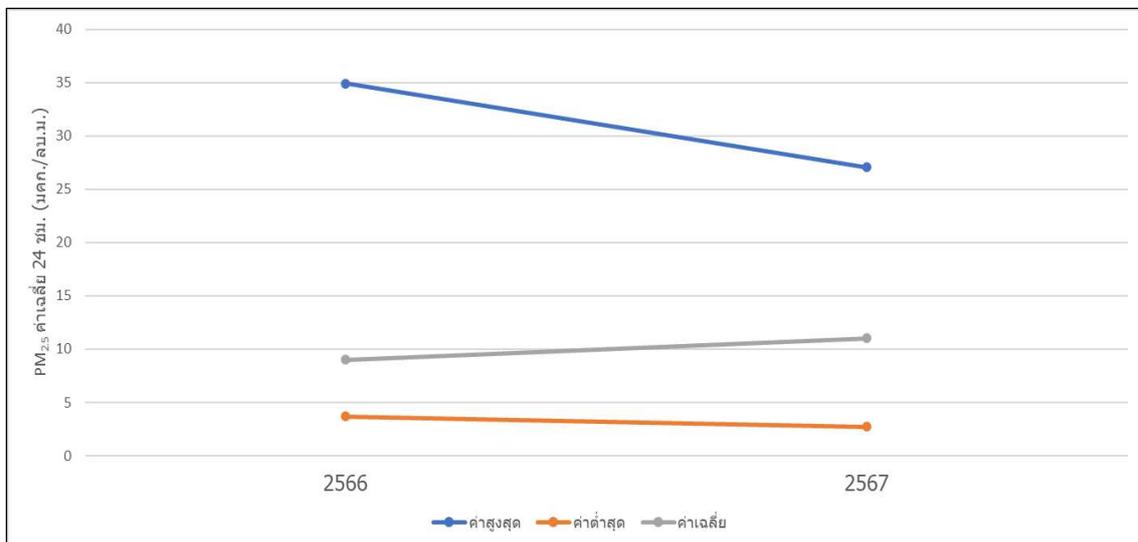
รูปที่ 36 ปริมาณฝุ่นละอองขนาดเล็กไม่เกิน 2.5 ไมครอน (PM_{2.5}) ตั้งแต่ ปี พ.ศ. 2566 – 2567

- ฝุ่นละอองขนาดเล็กไม่เกิน 2.5 ไมครอน (PM_{2.5}) จากการตรวจวัดตั้งแต่วันที่ 6 กรกฎาคม 2566 ถึง 31 ธันวาคม 2567 มีค่าเฉลี่ย 24 ชั่วโมง อยู่ในช่วง 2.7 – 34.9 $\mu\text{g}/\text{m}^3$ มีค่าสูงสุดอยู่ในปี 2566 พบว่ามีค่าไม่เกินค่ามาตรฐานที่กำหนด (ค่าเฉลี่ย 24 ชั่วโมง จะต้องไม่เกิน 37.5 $\mu\text{g}/\text{m}^3$) ส่วนค่าเฉลี่ยรายปีอยู่ในช่วง 9 – 11 $\mu\text{g}/\text{m}^3$ มีค่าเฉลี่ยรายปีสูงสุดในปี 2567 และมีค่าต่ำสุดในปี 2566 จากการตรวจวัด พบว่า มีค่าเฉลี่ยรายปีไม่เกินค่ามาตรฐานที่กำหนดทั้ง 2 ปี (ค่าเฉลี่ยรายปีจะต้องไม่เกิน 15 $\mu\text{g}/\text{m}^3$) ดังรูปที่ 36

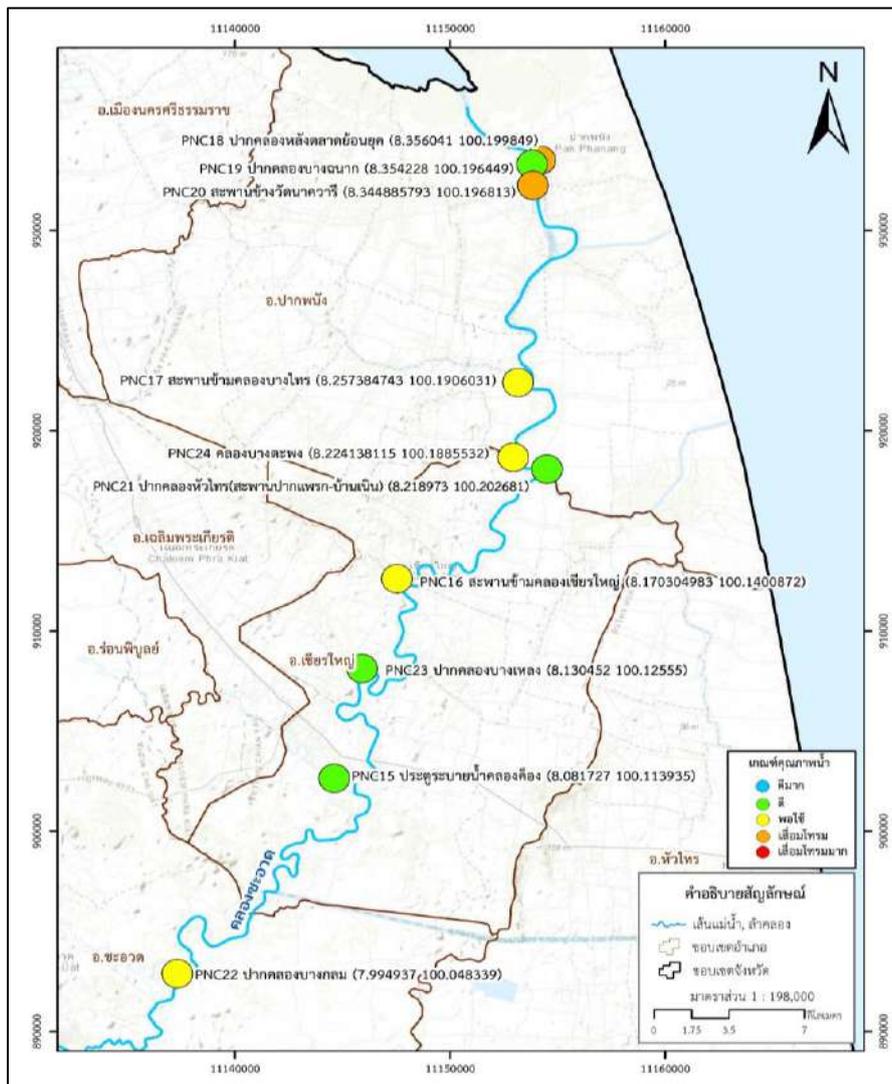
รูปที่ 47 แผนที่แสดงจุดตรวจวัดคุณภาพน้ำและดัชนีคุณภาพน้ำคลองสาขา แม่น้ำปากพ่อง จังหวัดนครศรีธรรมราช ปิงบประมาณ พ.ศ. 2567

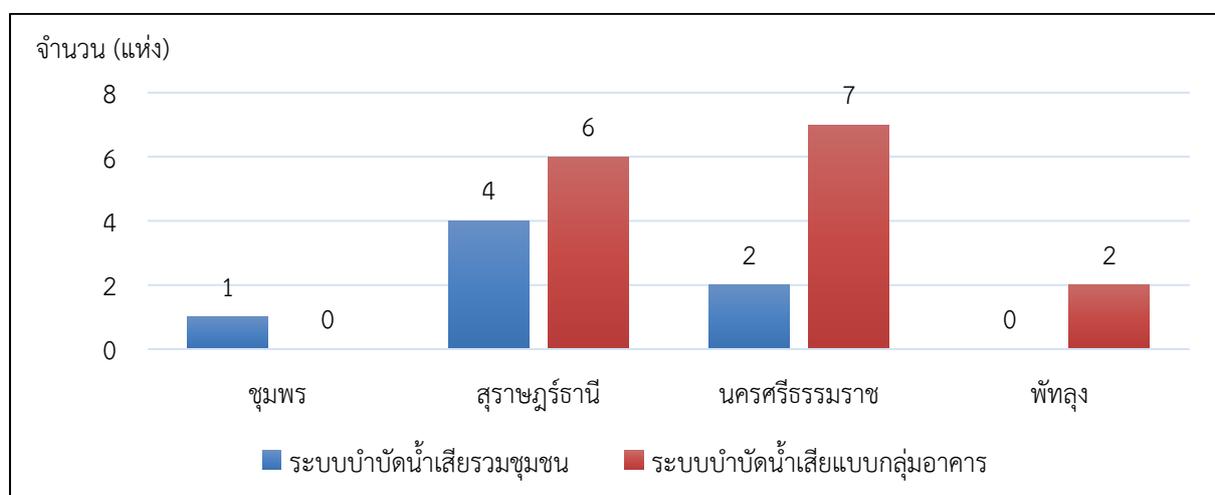
รูปที่ 48 รูปแบบระบบบำบัดน้ำเสียรวมชุมชนและระบบบำบัดน้ำเสียแบบกลุ่มอาคารในพื้นที่จังหวัดรับผิดชอบ

จังหวัด	จำนวน (แห่ง)	
	ระบบบำบัดน้ำเสียรวมชุมชน	ระบบบำบัดน้ำเสียแบบกลุ่มอาคาร
ชุมพร	1	-
สุราษฎร์ธานี	4	6
นครศรีธรรมราช	2	7
พัทลุง	-	2
รวม	7	15

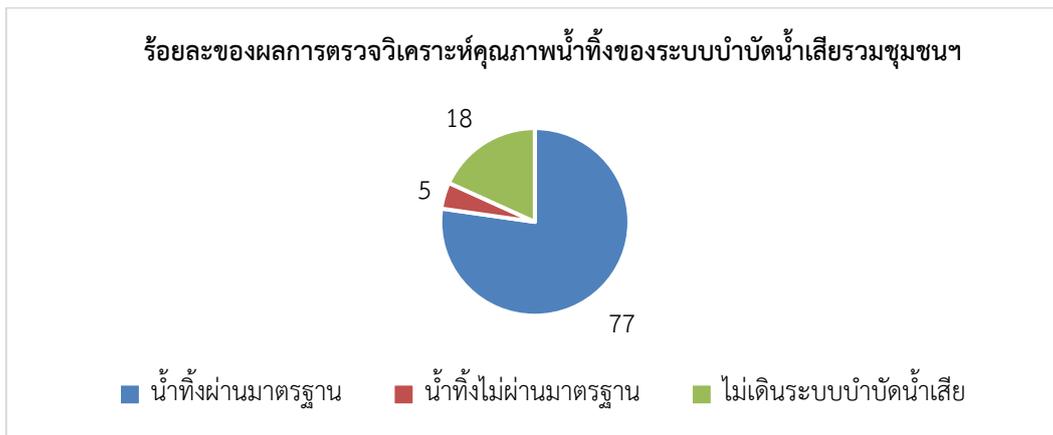
รูปที่ 48 ร้อยละของผลการตรวจวิเคราะห์คุณภาพน้ำทิ้งของระบบบำบัดน้ำเสียรวมชุมชนฯ ในพื้นที่จังหวัดรับผิดชอบ
